«INTERVENCIÓN ARQUEOLÓGICA EN EL CASTRO DE IRUEÑA,  
(FUENTEGUINALDO, SALAMANCA), 2018»

Limpieza excavación, sondeos e instalación de cartel

## PLANTEAMIENTO, OBJETIVOS y ZONAS DE ACTUACIÓN

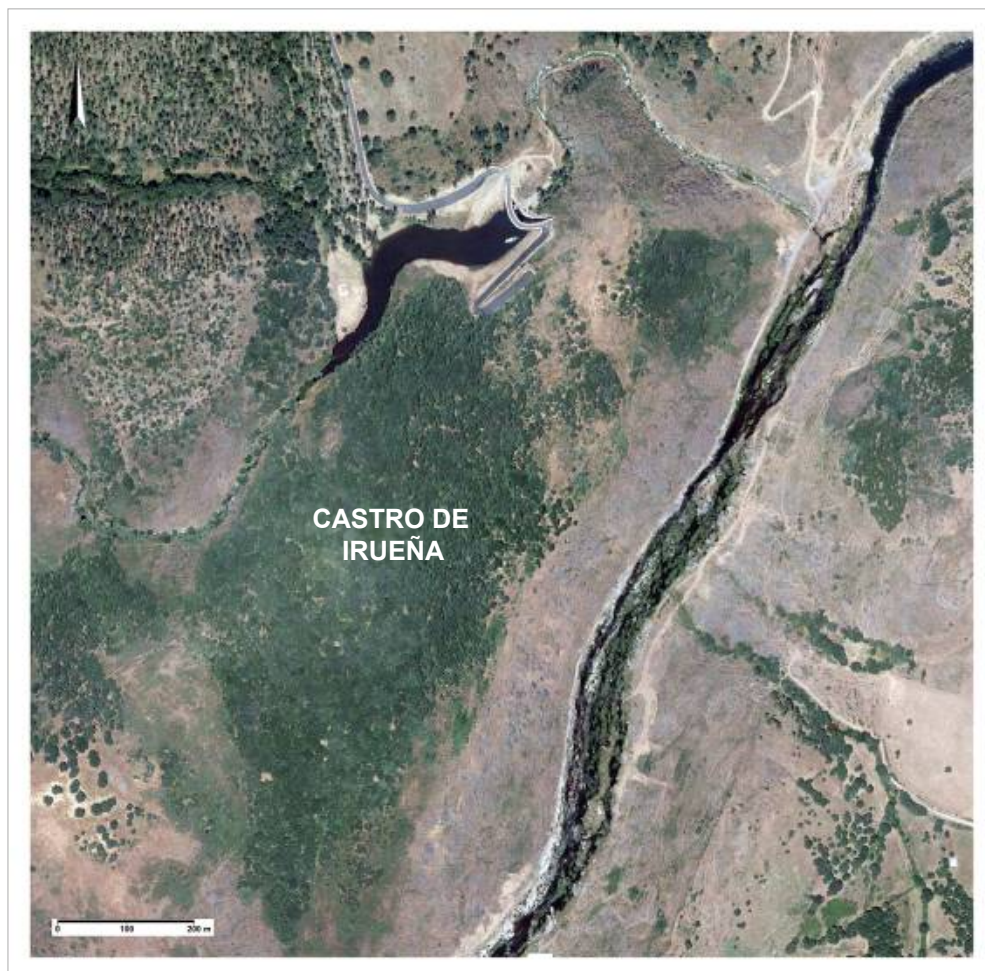
FOTO SIGPAC

Fig. 1.- El núcleo del yacimiento, localizado en la mayor parte de su extensión en la masa forestal visible en la fotografía entre el arroyo Roloso, que discurre por el oeste, y el río Águeda, que lo hace por el este (tomado del JIMÉNEZ, LEÓN y MARCOS, 2014).

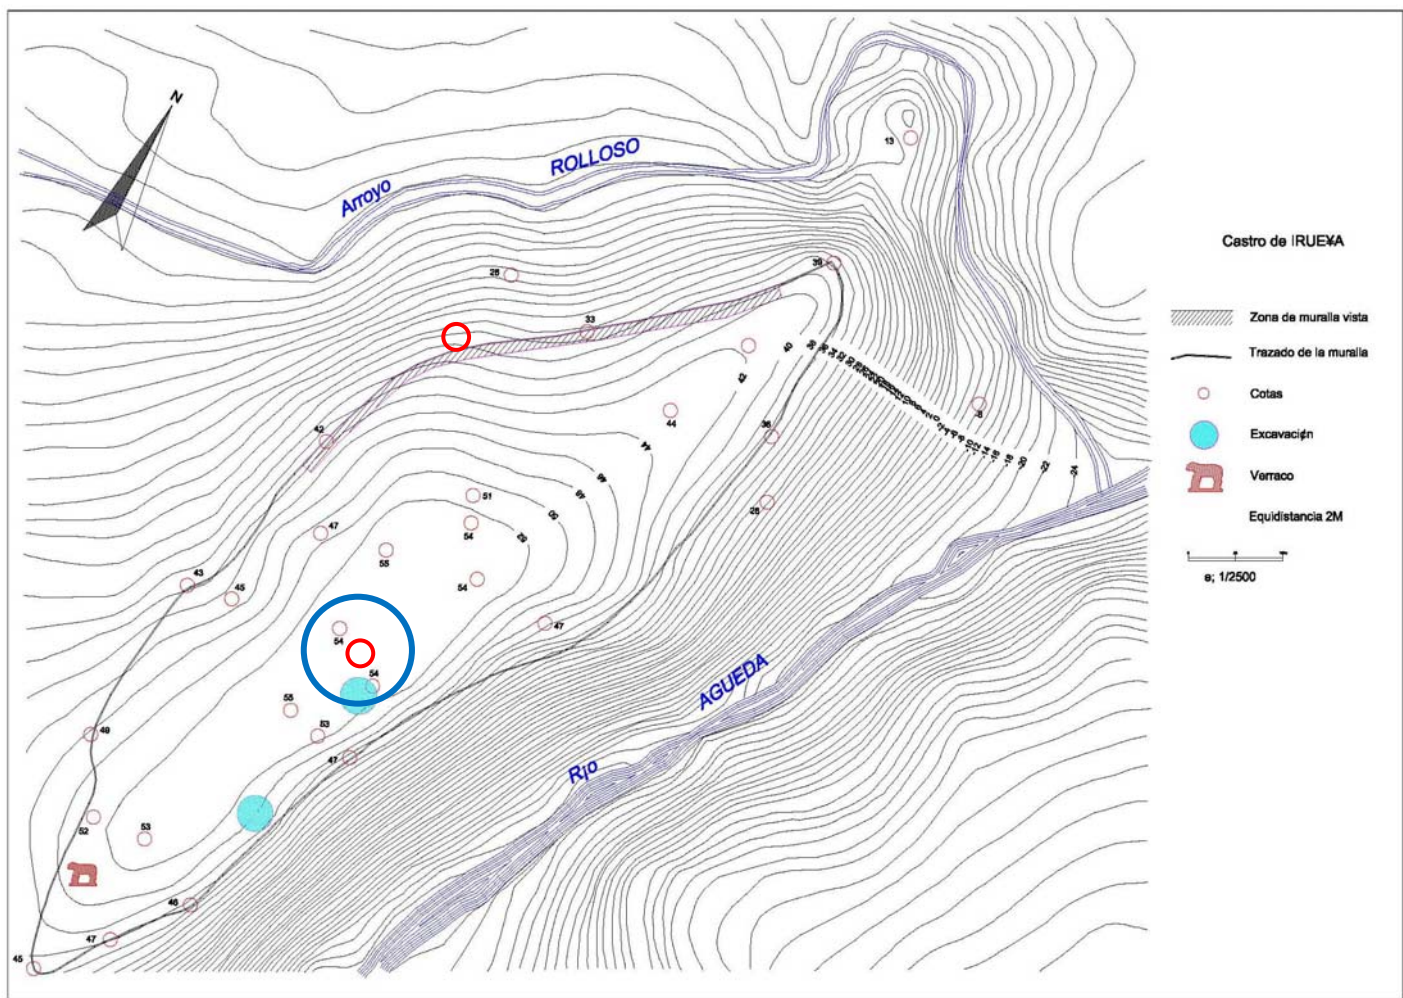
PLANIMETRÍA

Fig. 2.- Zonas de actuación señaladas en un plano de 1992 (JCyL). El círculo azul señala El Palacio/La Plaza, objeto de limpieza y sondeo. Los círculos rojos pequeños señalan la ubicación aproximada de dos de los sondeos que se efectuarán.

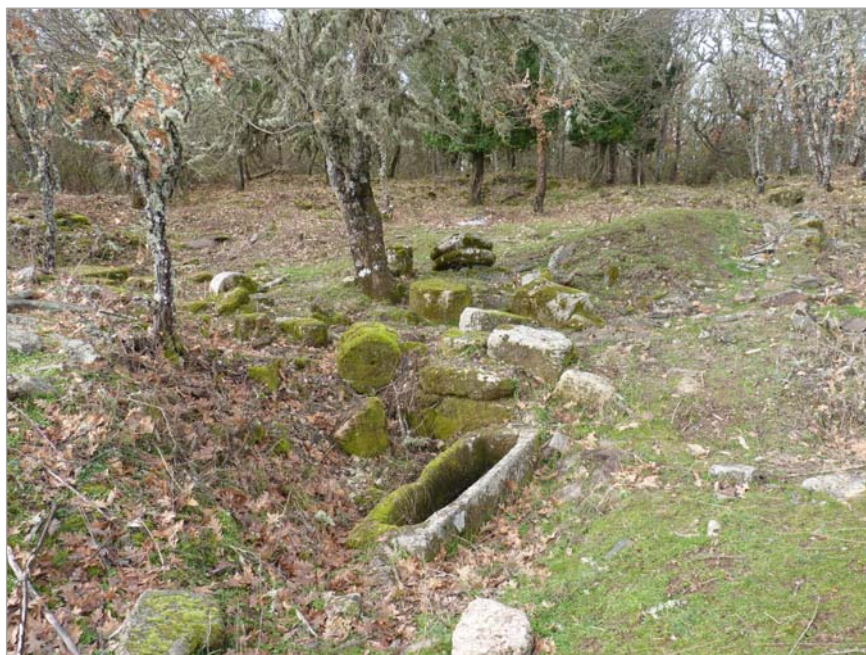
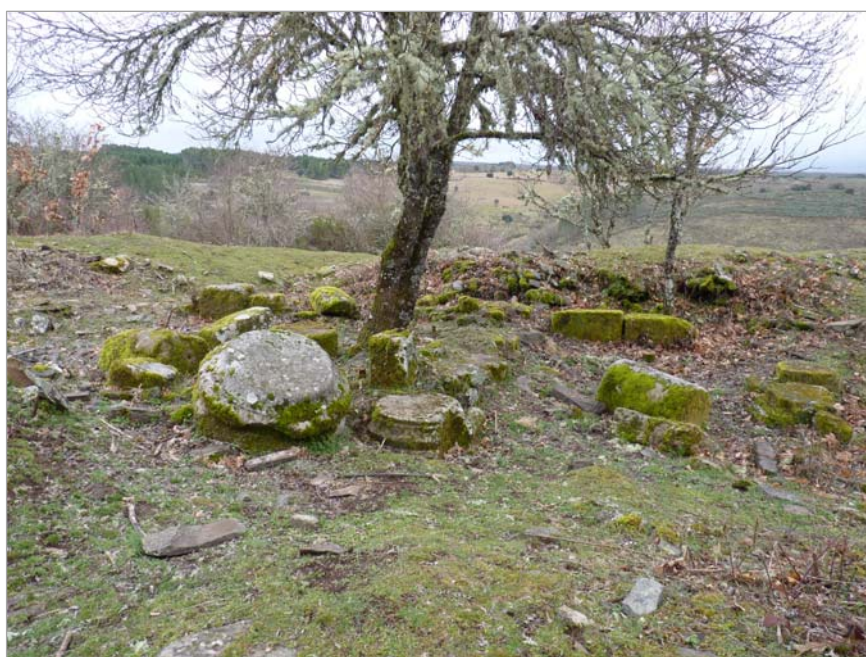
### El Palacio/La Plaza; limpieza de restos y sondeo 1

Figs. 3 y 4.- Zona de excavación de los años treinta. Fotografía tomada tras los desbroces efectuados por el Ayuntamiento de la población en 2016-2017. Se limpiará de tierras y sedimentos esta zona y se realizará uno de los dos sondeos preceptivos.

En la zona de El palacio/La plaza (Figs. 3 y 4) la actuación consistirá en la limpieza y vaciado de colmatación de las tierras que se han ido acumulando a lo largo del tiempo desde que se efectuaron las excavaciones de Domingo Sánchez en la década de los años treinta del pasado siglo en esa zona del interior del recinto. Esta colmatación, en opinión de los técnicos, podría ser de unos 25 o 30 centímetros, si se observa detenidamente la zona y si se toma como referencia la posición del sarcófago encontrado en la base de la intervención, que aún puede verse allí. Sobre el terreno, semi-oculta entre la maleza y la tierra, se observa hoy día una alineación de piedras claramente marcadas pertenecientes a un muro, con orientación aproximada este oeste. Creemos probable que este espacio, organizado a modo de plaza, según se dice, contara tal vez con morfología cuadrangular o rectangular (por determinarse), disponiéndose alrededor las construcciones, si bien es solo una hipótesis de trabajo que ahora tal vez pueda despejarse. La zona en la que se intervendría inicialmente, mediante trabajos de limpieza y retirada de tierras acumuladas por la erosión, se estima que podría encontrarse en torno a 100 metros cuadrados.

- Sonda 1. Se realizaría en la zona de limpieza de El Palacio/La Plaza, que constituye la zona de excavación de los años treinta que está previsto limpiar y recuperar. Su ubicación

exacta no conviene ser precisada por el momento y se determinará a medida que avancen dichos trabajos de limpieza, si bien se trazará dentro del espacio de esta zona o en sus inmediaciones, como especifica el pliego de prescripciones técnicas. Las dimensiones del sondeo serán de 3 x 3 metros, si bien podrían variar en función de los resultados que se vayan obteniendo.

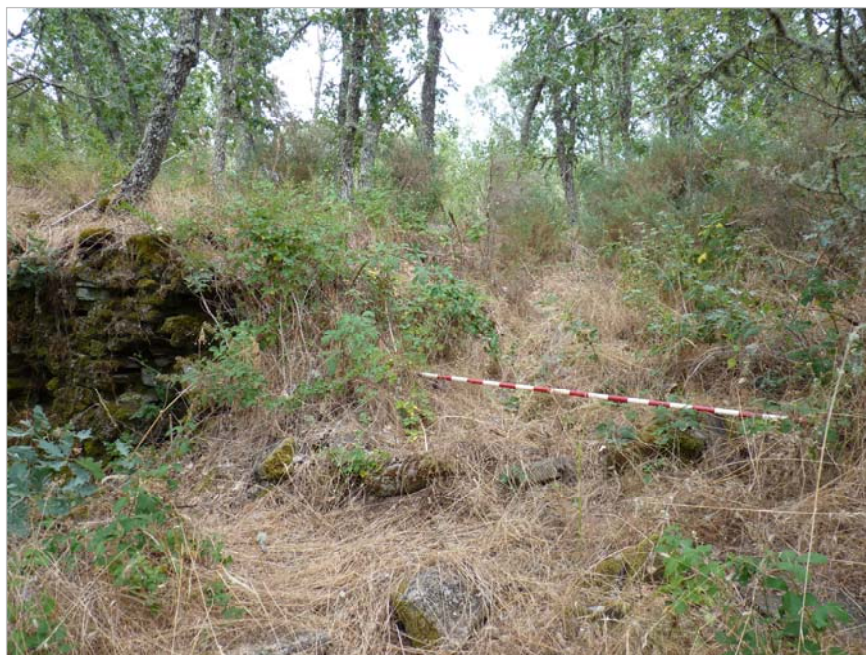
Zona puerta occidental; sondeo 2

Fig. 5.- Ubicación aproximada del otro sondeo que se efectuara; lienzo occidental de muralla que circunda el castro por ese lado. Es por este lateral por el que mejor se conserva la muralla. El vano de la fotografía tal vez indicaría la existencia de una de las puertas del recinto, algo que intentará ser verificado.

- Sondeo 2 (Fig. 5). Se trazaría en el lateral occidental del recinto, hacia el interior de la muralla pero englobando al menos una pequeña parte de la coronación de la misma, visible en un lienzo de varios metros que se interrumpe aquí, a la altura del inicio del parking, donde cabe la posibilidad de que se ubicara una de las puertas del castro o de la ciudad romana, si se observa el boquete o vano actualmente existente. La finalidad inicial de este sondeo será primeramente la de verificar o descartar la existencia o no de dicha puerta, algo que en principio no parece fácil. No obstante, su ejecución servirá para investigar la secuencia estratigráfica en esta zona interior del recinto, con la esperanza de hallar restos de construcciones en el paramento de la muralla o niveles de los diferentes períodos de ocupación del yacimiento. Las dimensiones inicialmente estimadas para este sondeo serían de 3 x 3 metros, si bien podrían variar en función de los resultados que se vayan obteniendo.
